Narva linna uue keskraamatukogu detailplaneeringu maa-ala  
Suur tn 10, Koidula tn 10 ning Pimeaia ja Suure tn vaheline

## NARVA RAAMATUKOGU JA SELLE LÄHIALA DETAILPLANEERING

## ARHEOLOOGILISTE EELUURINGUTE ARUANNE

## Arheoloogiliste uuringute aruande vorm nr 1.

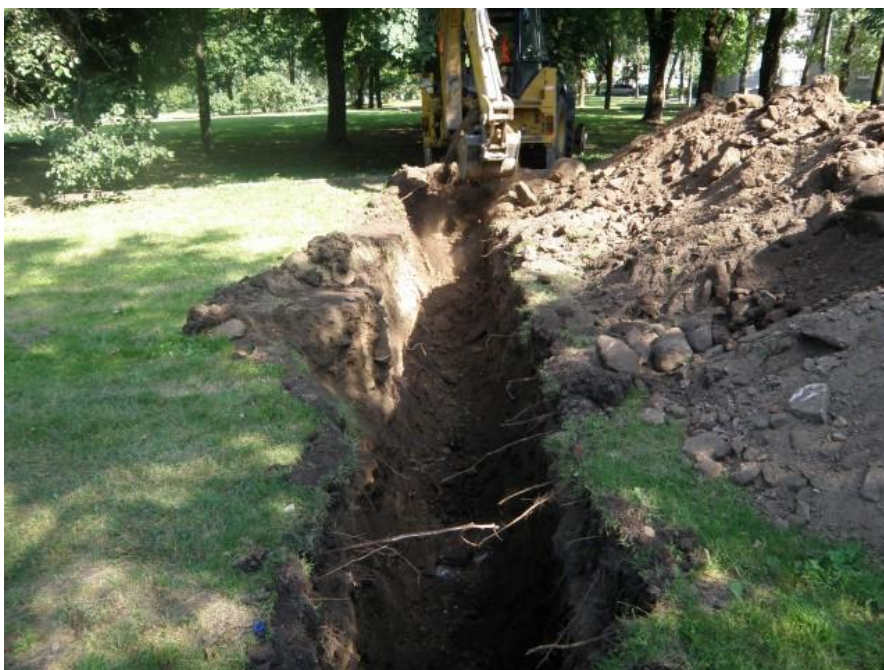
Uuringuid alustasime Pagari tänava otsimisega. Kaevasime vastavalt tänapäevasele geoalusele kantud vanadele tänavajoontele Pagari 1 tranšee haljasala läänepoolseimast tugimüürist ida suunas (joonis 1, fotod 2 ja 3). Kaevand oli 12.65 pikk ja sisaldas terves ulatuses mullaga segatud kivirüsü. Valdavalt paekivi, esines ka tellise katkendeid. 3.00 enne kaevandi lõunaotsa oli profiilis näha kahte sillutiskivi 0.60 sügavusel maapinnast. Looduslik paepinnas paljandus kaevandis 3.00 sügavusel. Segatud pinnase tõttu ei olnud tänavajoont võimalik tuvastada.

Foto 2. Pagari 1. tranšee. Vaade läänest.

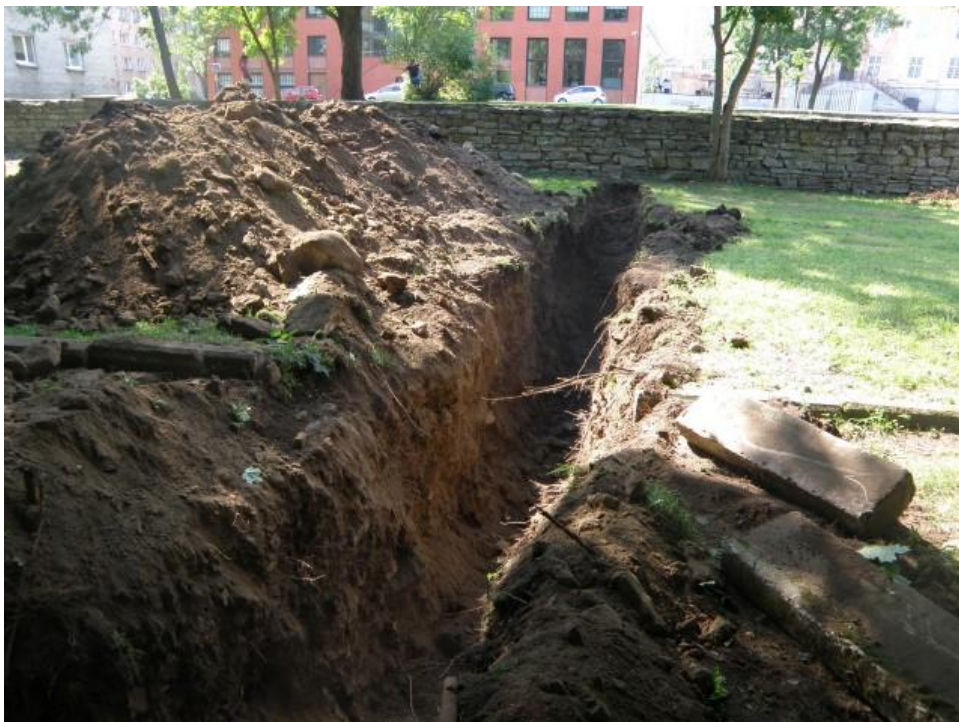
Foto 3. Pagari 1. tranšee. Vaade idast.

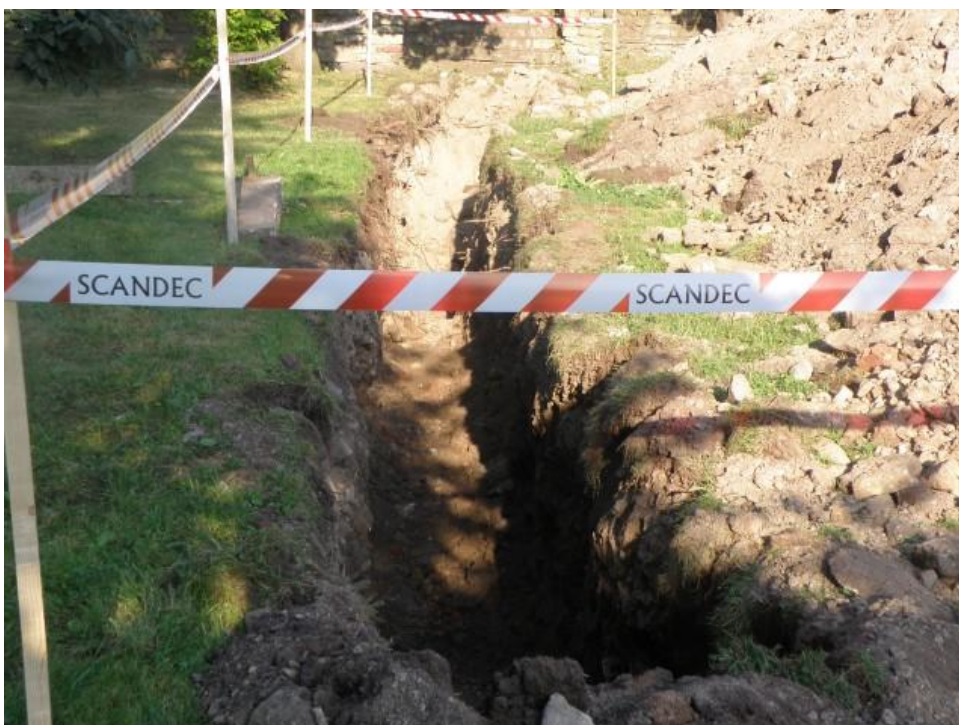
Pagari 2 tranšee (foto 4) kaevasime rinnatises olevast keskmisest trepist idapoole. 13 m ulatuses, alates kaevandi lääneotsast oli pinnas kuni loodusliku aluspõhjani, 1.70 - 2.30 sügavusel, segatud, sisaldades mullaga segatud ehituskive. Esines paekivi, tellist, sillutiskive. Geoalusel oli 1980.-ndate aastate arheoloogilise kaevamise ala märgitud tranšee põhjasuunas, kuid ei saa välistada, et kaevamised siiski hõlmasid seda kohta. Teiseks arheoloogilise kihistuse hävimise võimaluseks on tööd hoonete lammutamisel ja pinnase planeerimisel. Puutumata tumedat, arheoloogilist kultuurikihti, paljandus kaevandi idaosas. Kultuurikiht jäi oma asupaika. Kaevandi idaosas asus profiilis sillutiskivi, mis võis markeerida endist tänavat.

Foto 4. Pagari 2. tranšee. Vaade idast.

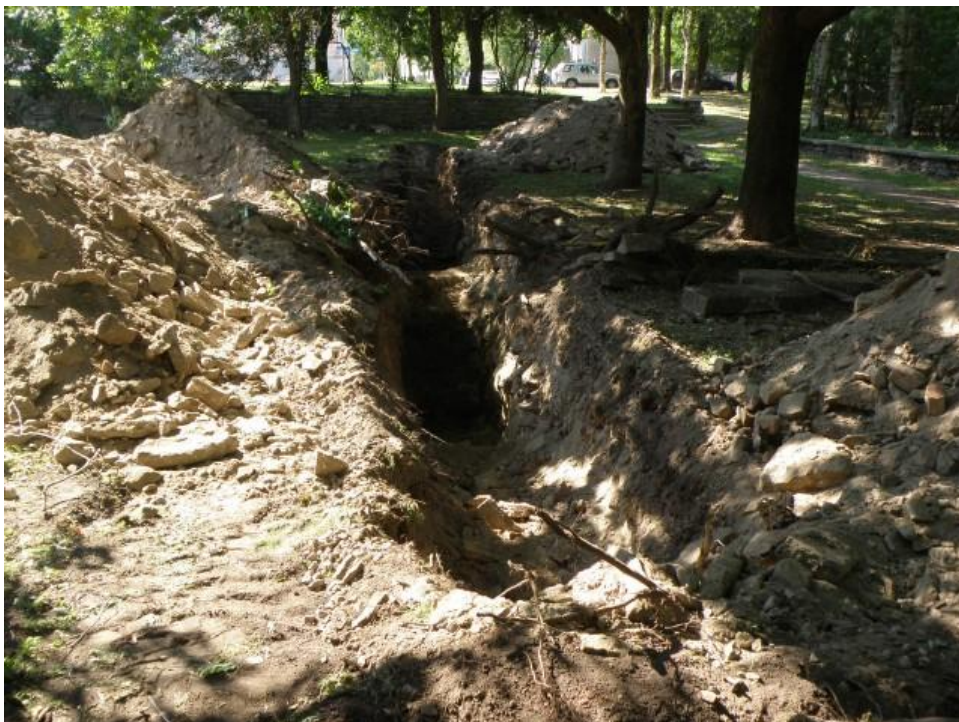
Kolmanda tranšee Pagari tänava määratlemiseks kaevasime eelmistest põhjasuunda (foto 5). Kaevamist alustasime läänest. 13.50 ulatuses koosnes kaevatav kiht ehitusrusudest, eeskätt paekivist ja tellistest. Seejärel paljandus paekivist hoone müür, mis oli laotud ebakorrapärastest paekividest lubiseguga. Müürist idas paljandus 0.70 sügavusel maapinnast munakivisillutis, mis oli vaadeldav 4.25 laiuselt. Pagari tänava täpne laius jäi sillutise lõppemise tõttu määratlemata.

Foto 5. Pagari 3. tranšee. Vaade idast.

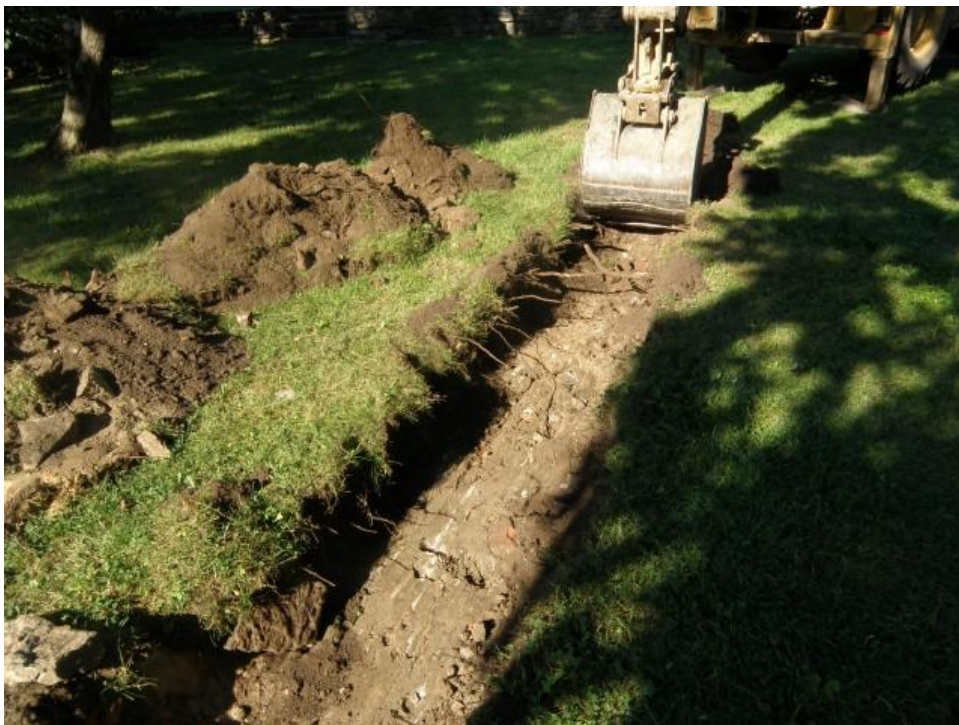
Rahu tänava leidmiseks kaevasime uuritava ala keskossa ida-lääne suunalise kaevandi (foto 8). Tranšee idaosas liikusime 6.75 pikkuselt piki paemüüri, mis asus 0.65 sügavusel maapinnas. Avasime müüri pealt, ehitise ise jäi puutumatuks maapinnast. Müüri lõppedes kaevasime 2.00 sügavusel paikneva loodusliku paekivini. 9.00 kaugusel kaevandi algusest hakkas paljanduma 0.40 sügavusel olev munakivisillutis. Viimane oli vaadeldav kaevandi 3.50 pikkusel lõigul (foto 7).

Foto 7. Rahu 1. tranšee, tänavasillutis. Vaade põhjast.

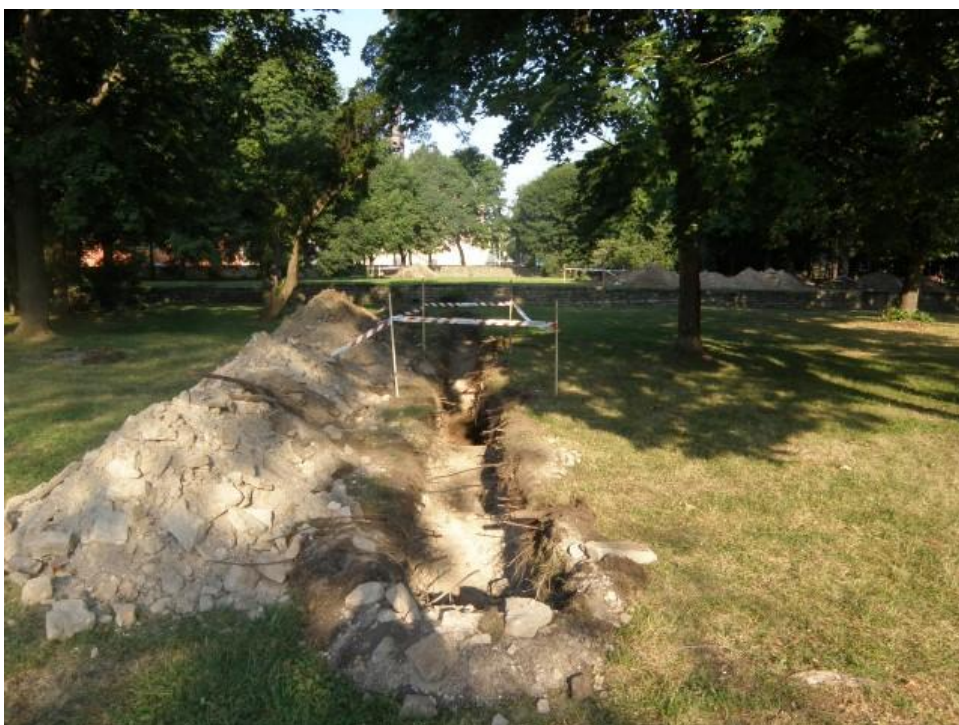
Foto 8. Rahu 1. tranšee. Vaade idast.

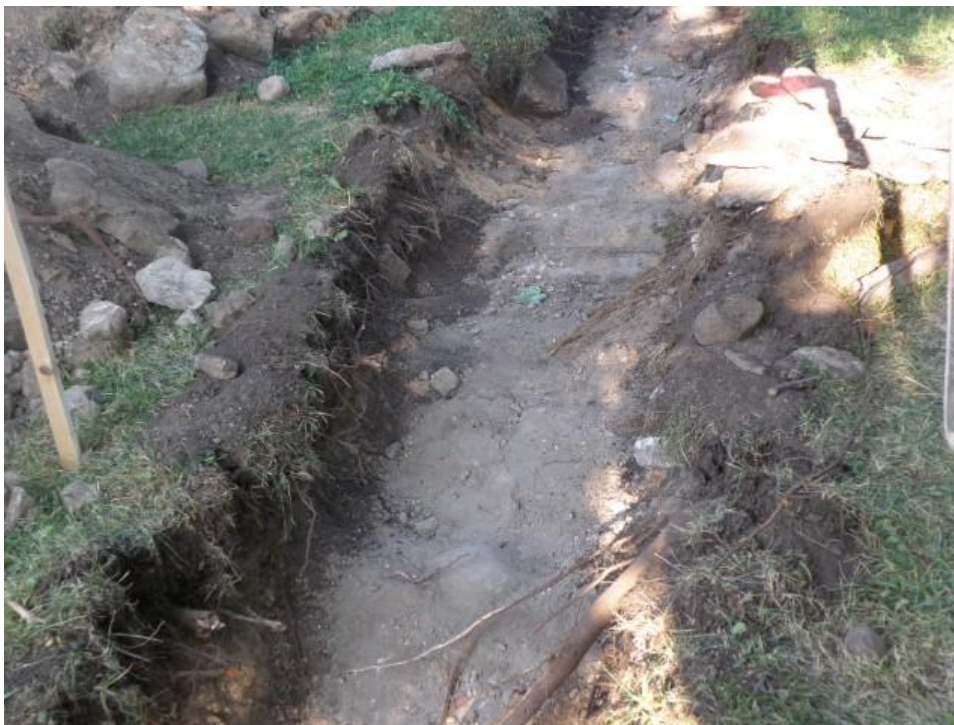
Rahu tänava teises kohas fikseerimine oli eelnevas kaevandis paljandunud sillutise tõttu lihtsam. Kaevandi idaosas sattusime müürile, mille lõppedes hakkas paljanduma munakivisillutis (foto 9). Tänavakate oli hästi säilinud, sillutatud ala laius kaevandis oli 7.00. Sillutis asus maapinnast 0.45 sügavusel. Need kaks kaevandit kinnitasid Rahu tänava suunda selles lõigus.

Foto 9. Rahu 2. tranšee, tänavasillutis. Vaade läänest.

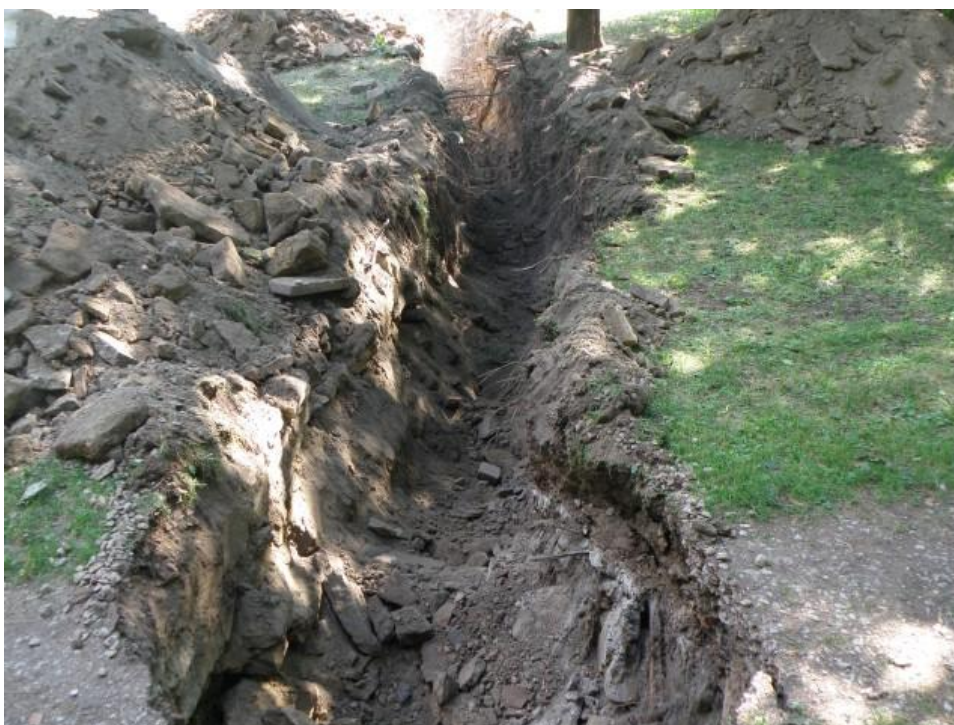
Rüütli tänava asukoha väljaselgitamiseks kaevasime tranšee uuritava ala keskele (fotod 10 ja 11), alustades lääne-ida suunalisest haljasala müürrinnatisest. Kaevandi alguses sattusime hoone paekivist müürile. Ka järgmised 20.00 kulgesid ehitusrusu kihtides, hoone keldris. Hoone detailid olid jälgitavad kaevandi idaprofiilis. Seejärel, kuna suurem puu hakkas kaevamist segama, liikusime tranšee kaevandi laiuse võrra läände. Sattusime paemüürile, mille avasime ainult pealt. Kohe ehitise lõppedes, müüri ääres, 1.60 sügavusel maapinnast, oli säilinud sillutist. 1.00 pärast sillutis lõppes, pinnas muutus segatuks. Maapind sisaldas kuni loodusliku aluspõhjani segatud ehitusrusude kihti. Ilmselt olime sattunud arheoloogiliste väljakaevamiste tagasitäidetud alale.

Foto 10. Rüütli 1. tranšee. Vaade põhjast.

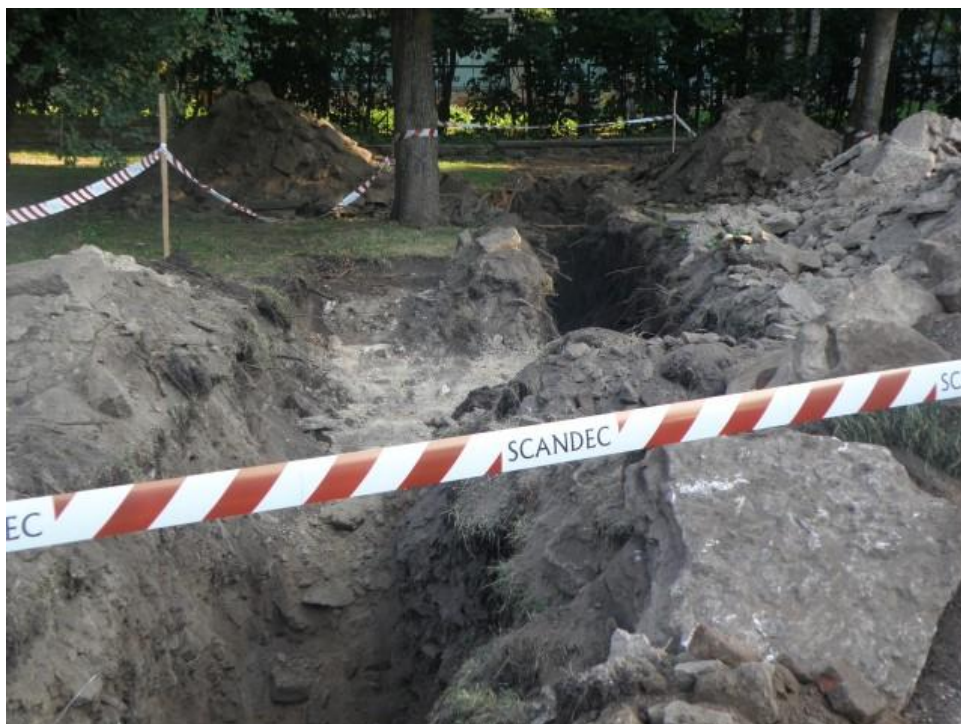
Foto 11. Rüütli 1 tranšee. Vaade lõunast.

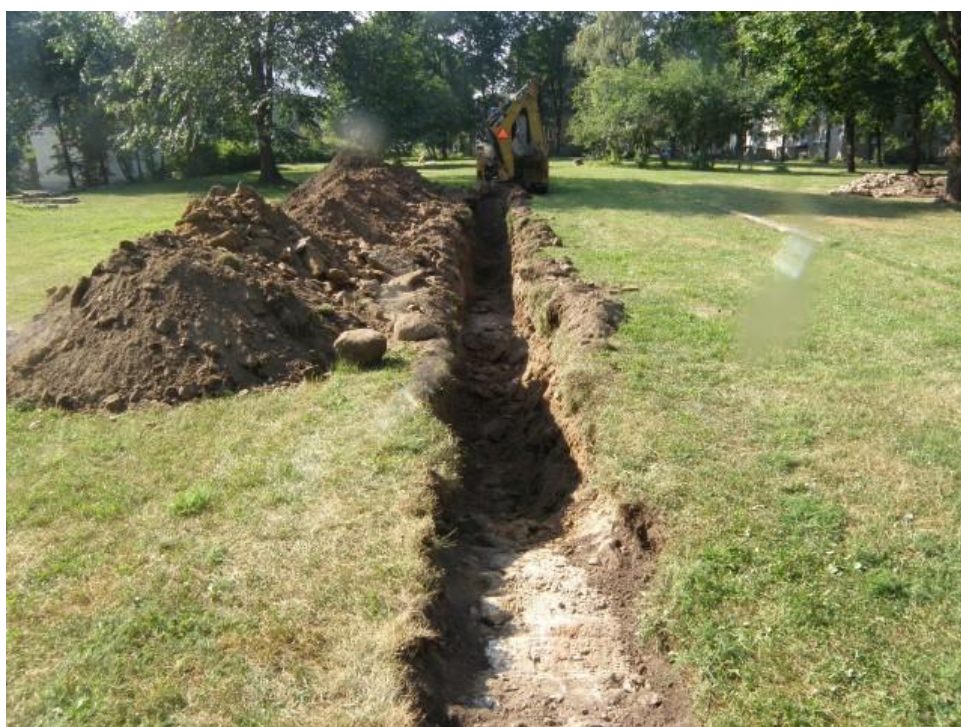
Rüütli 2. tranšee kaevasime esimesest itta, teisele poole Rüütli ja Rahu tänavate ristumiskohta, mis meie andmetel oli samuti 1980.-ndatel arheoloogide poolt läbi kaevatud (foto 12). Tranšees sattusime kõigepealt hoone keldrisse. Säilinud oli paekivist ja punasest tellisest laotud müürid, algul paeplaatidega kaetud põrand, edasi oli kasutatud ka betoonplaate. Kaevandiga risti oleva tellismüüri taga algas 1.40 sügavusel maapinnast munakividega sillutatud ala. Sillutis oli jälgitav 4.40 ulatuses. Sillutatud alal me sügavamale ei kaevanud. Tänavapind langes lõuna suunas, 4.40 pikkuses osas 0.20 ja lõppes tumeda kultuurkihiga, mis ladestus tänava tasapinnast sügavamal. Seejärel paljandus paemüür, mis pidi olema Rüütli tänava lõunaküljel.

Foto 12. Rüütli 2. tranšee. Vaade põhjast.

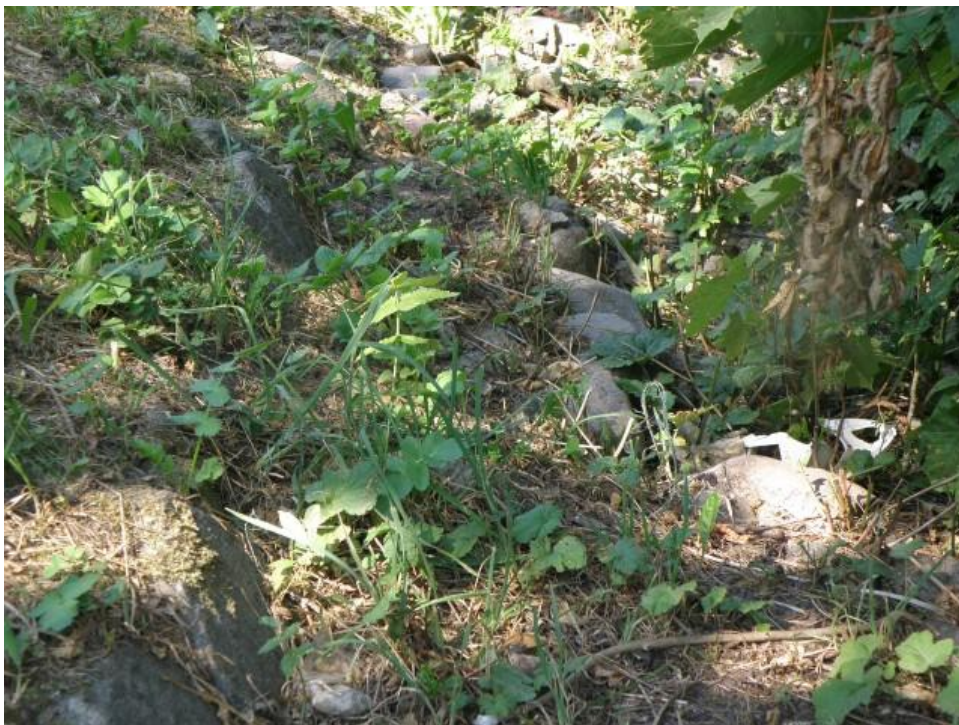
Rüütli tänava joon on hästi jälgitav Pimeaia tn ääres, kus nii sõidutee sillutis kui kõnnitee plaadid ja nende vaheline äärekivi on ca 7 m pikkusel lõigul tänapäeva maapinnal (fotod 13 ja 14). Seega õnnestus Rüütli tänava joon fikseerida kolmes lõigus.

Foto 13. Rüütli tänava ots Pimeaia tänava juures. Munakivisillutus. Vaade idast.

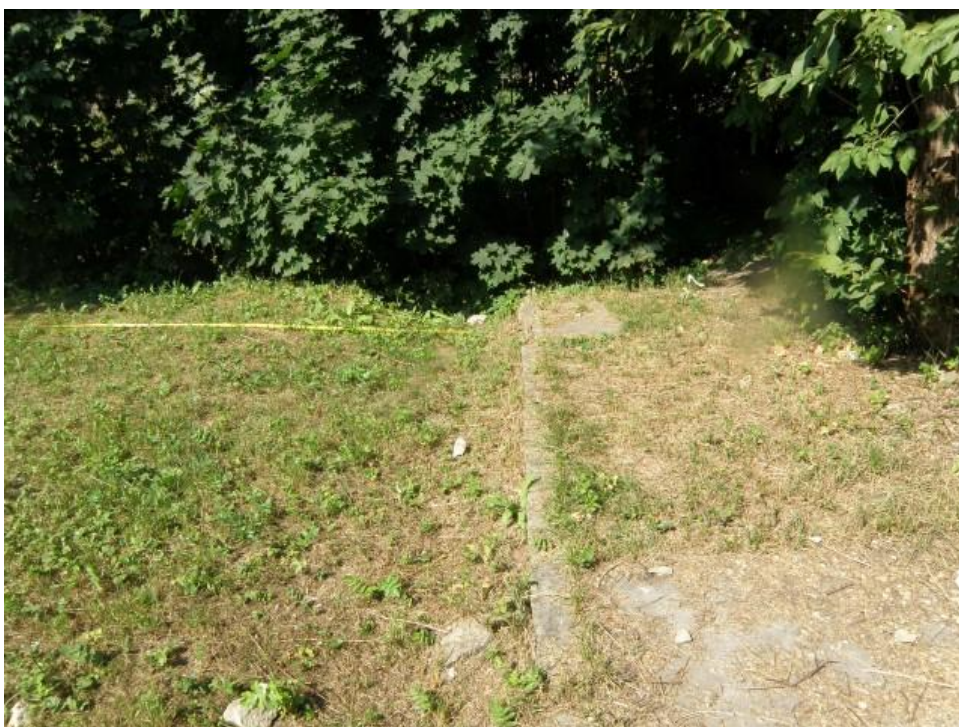
Foto 14. Rüütli tänava ots Pimeaia tänava juures. Kõnniteeplaadid ja äärekivi. Vaade idast.

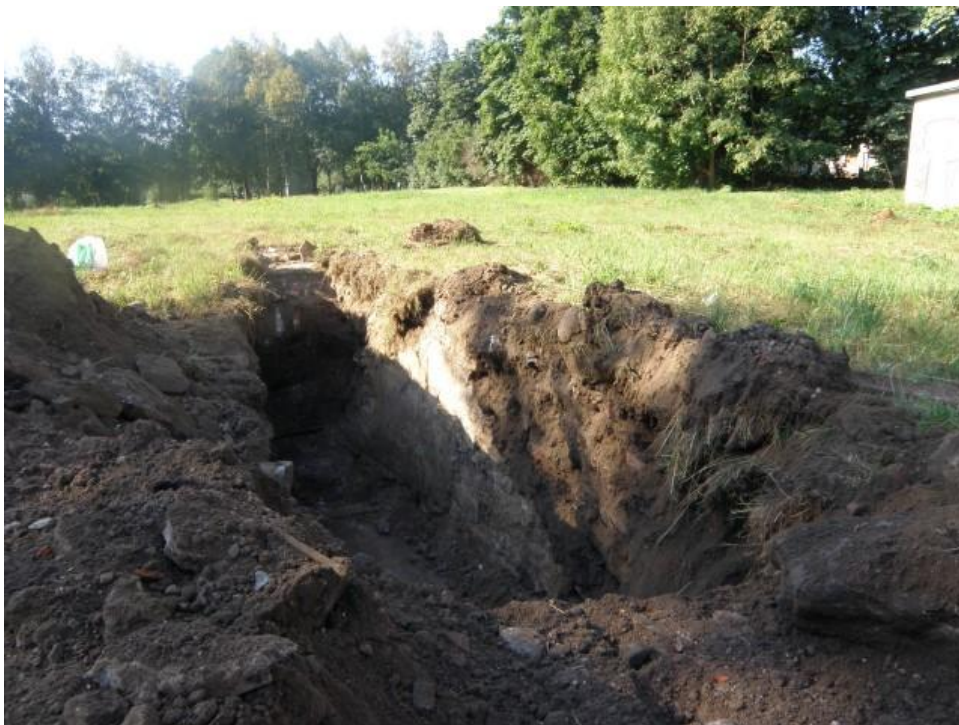
Vahe 1. tranšee on paralleelne Pimeaia tänavaga, lõuna-põhja suunaline (fotod 15, 18 ja 19). Kaevandist idas asuvad maapinnal kaks lahtist sissepääsu ennesõjaaegse hoonestuse keldritesse (foto 16).

Foto 15. Vahe 1. tranšee. Vaade põhjast.

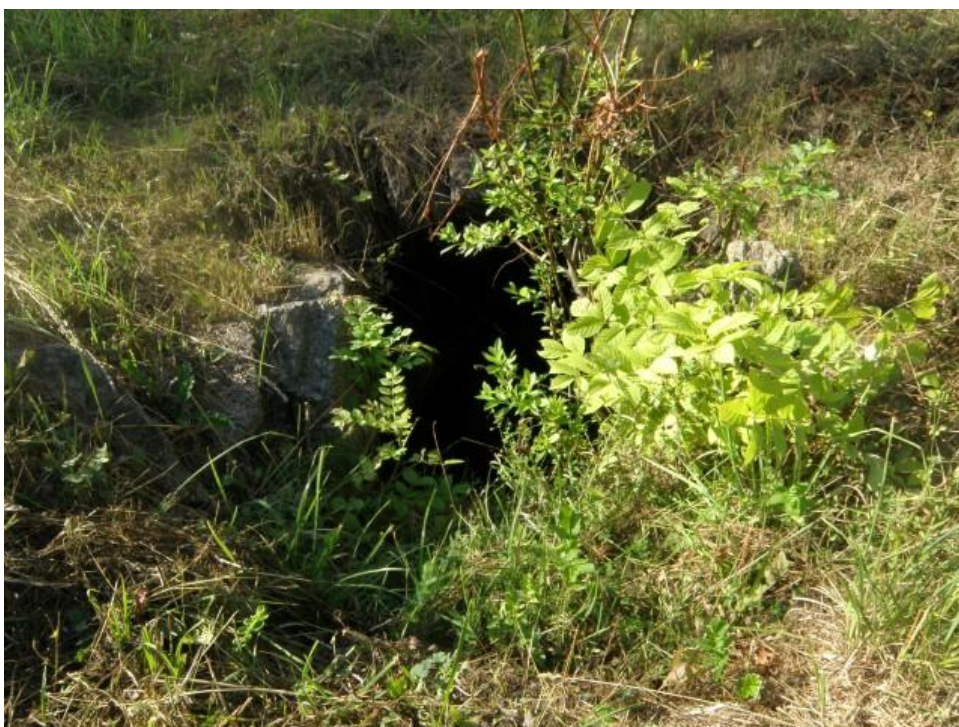
Foto 16. Sisepääs keldrisse Vahe tänava läheduses. Vaade põhjast.

Narva Linnavalitsus peaks sulgema endise Vahe tn läheduses olevad augud keldrilagedes.

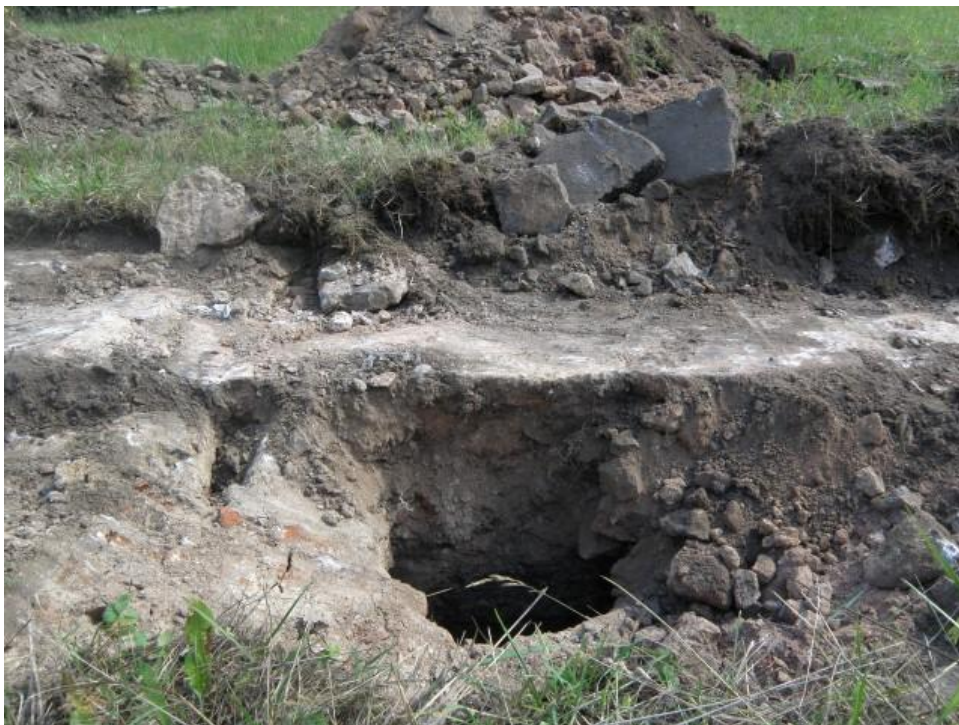
Tranšee kaevamist alustasime tema täispikkusega võrreldes umbes 1/3 pealt suunaga põhja. Sattusime betoon- ja hiljem asfaltpõrandaga tootmispinnale. Ilmselt on tegu enne II maailmasõda tegutsenud Veberi õlle- ja limonaadivabrikuga. 1960.-ndatel oli samal kohal asunud plastmasstoodete ettevõtte. Jõudsime hoone põhjapoolse seinani ja jätkasime seejärel Vahe tänava otsinguid kaevates tranšeed pikemaks lõuna suunda. Ca 20 m liikusime keldri lael, mis asetseb vahetult 0.15 paksuse mättakihi all. Keldri lagi ehk 1. korruse põrand on paekivist, võlvitud. Kaevandis tekkis ühes kohas ka varing, ca 0,5 m<sup>2</sup> auk põrandasse (foto 17).

Foto 17. Keldrilae varing ja müür Vahe 1. tranšees. Vaade idast.

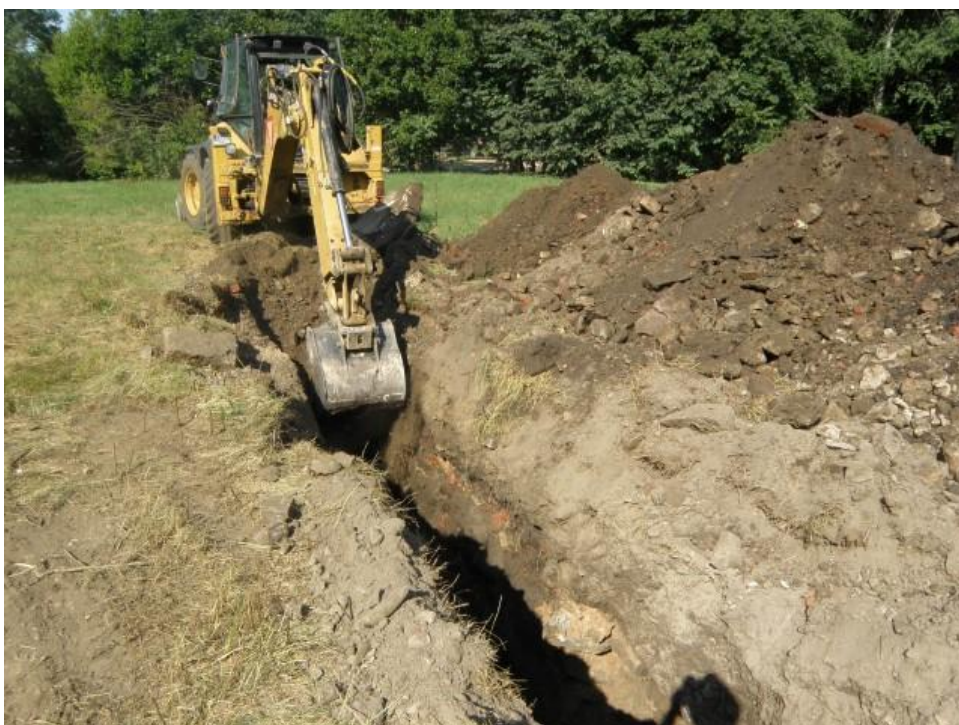
Foto 18. Vahe 1. tranšee põhjaosa. Vaade läänest.

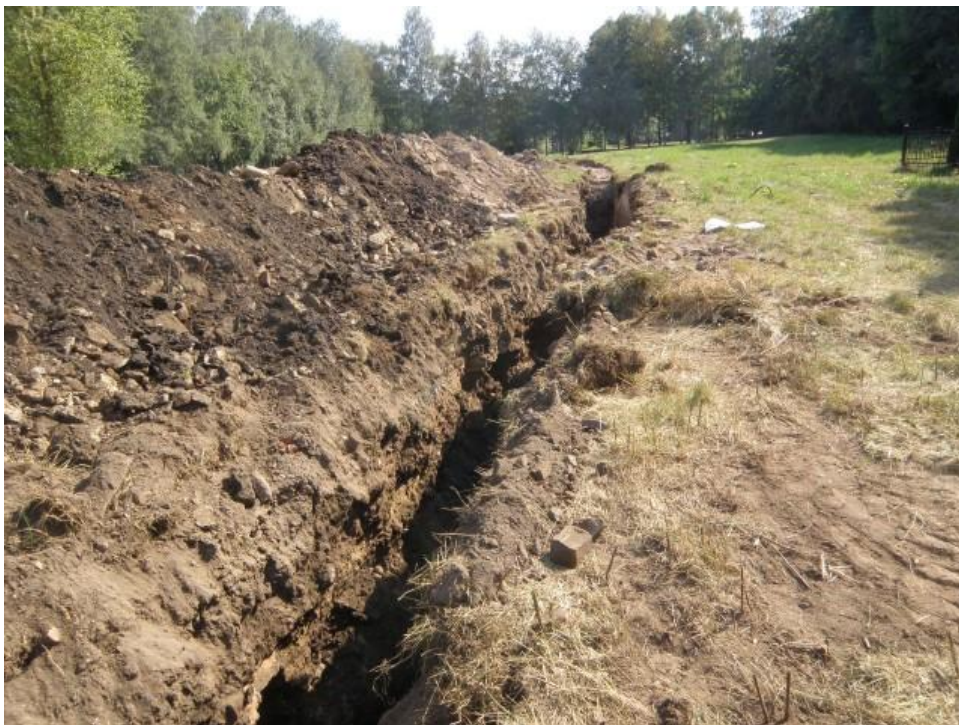
Foto 19. Vahe 1. tranšee. Vaade põhjast.

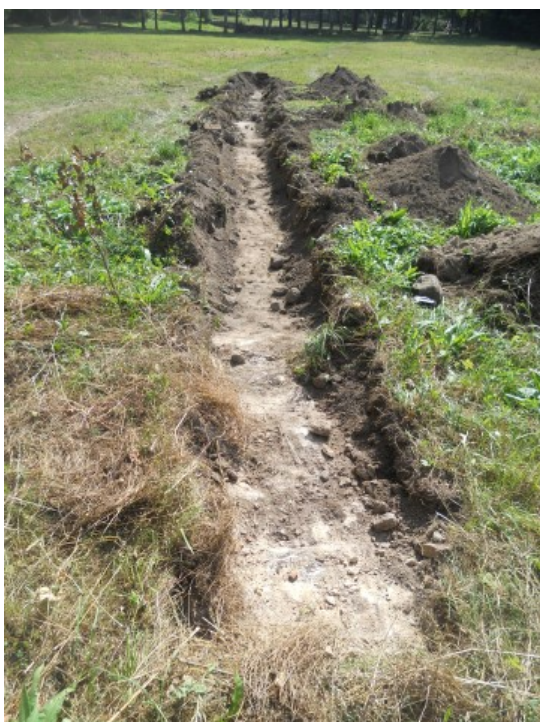
Võttes suuna eelmisest tranšeeist leitud tänavajoone järgi, leidsime Vahe tänava sillutise ka eelnevast idapoolse kaevatud tranšeeist (foto 20). Tänavas laiuks oli 4.80, mõlemal pool sillutist asusid tänaväärsete hoonete müürid.

Foto 20. Vahe 2. tranšee. Vaade idast.
