NARVA RAEKOJA JA SELLE LÄHIALA DETAILPLANEERING

ARHEOLOOGILISTE EELUURINGUTE ARUANNE

Loa number: 11931
Mälestise nimetus / uuringu objekt:	Asulakoht, Narva Linnakindlustused	Registri number: 27276, 13999
Aadress (uuringu objekti asukoht): Ida- Viru maakond, Narva linn, Rütüti- Vestervalli- Viru- Turu tänavatega piirnev ala (nn. Raekoja ala)		
Koordinaadid:

Uuringute eesmärgiks oli enne ala detailplaneeringu koostamist täpsustada ajalooliste tänavate ja keskaegse linnamüüri asukohta.

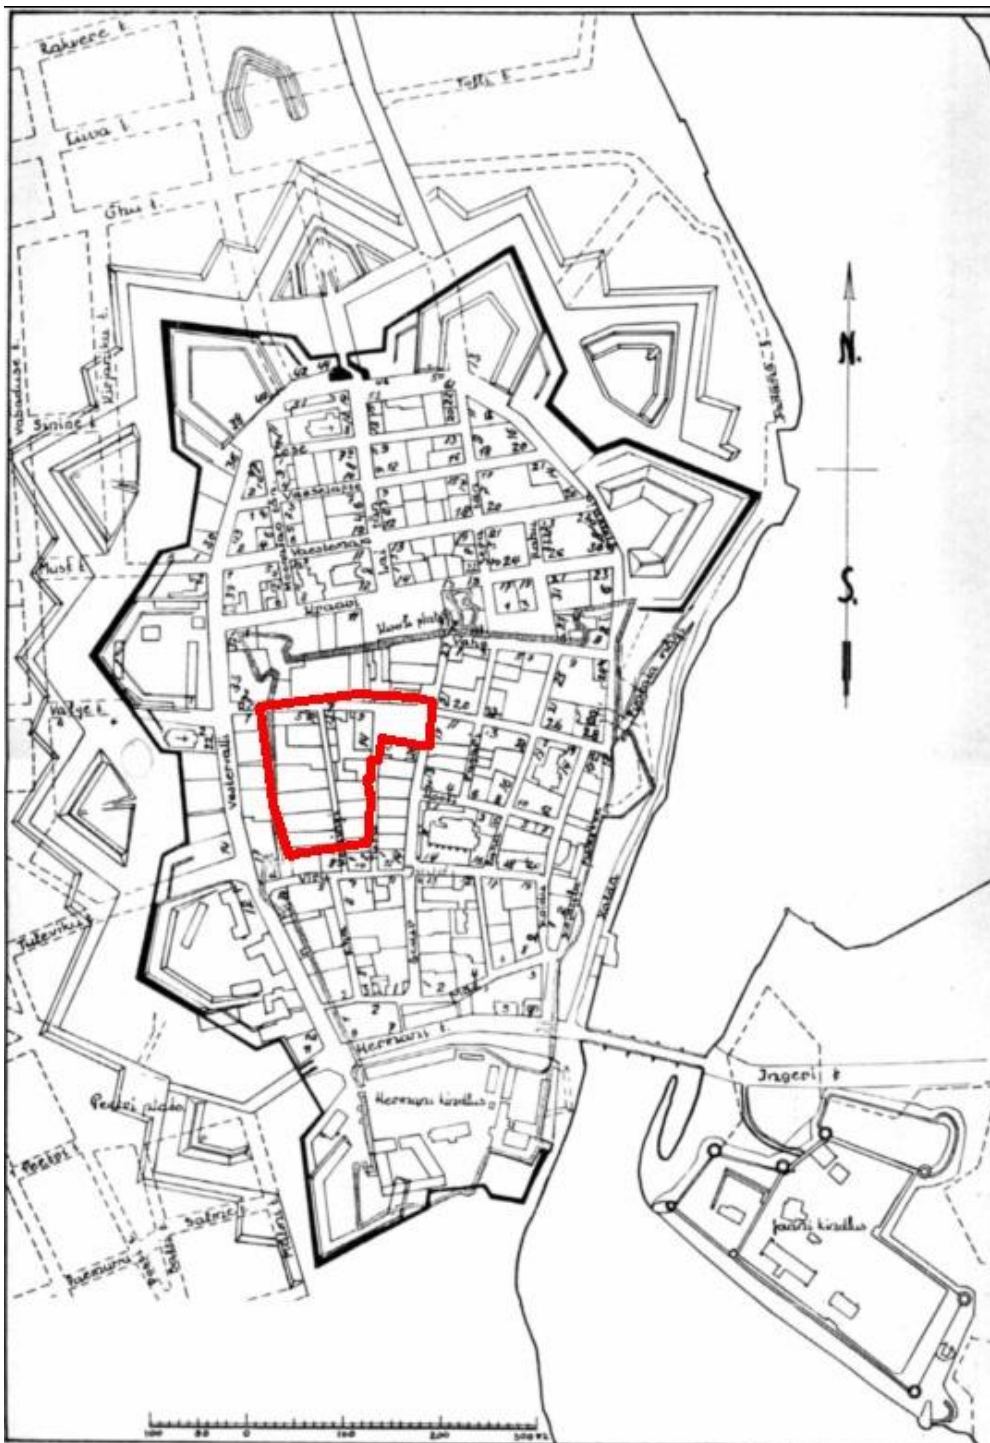
LISA 3. S. KARLINGU REKONSTRUKTSIOON 1936. A

Punasega on piiritletud vaadeldava detailplaneeringuala asukoht.

Keskaegse linnamüüri on 1936.a. tollaegsele alusele kandnud arhitekt Enn Kaar koostöös Sten Karlinguga. Alusel on ka tänavatevõrk ja kinnistute piirid (lisa 3).

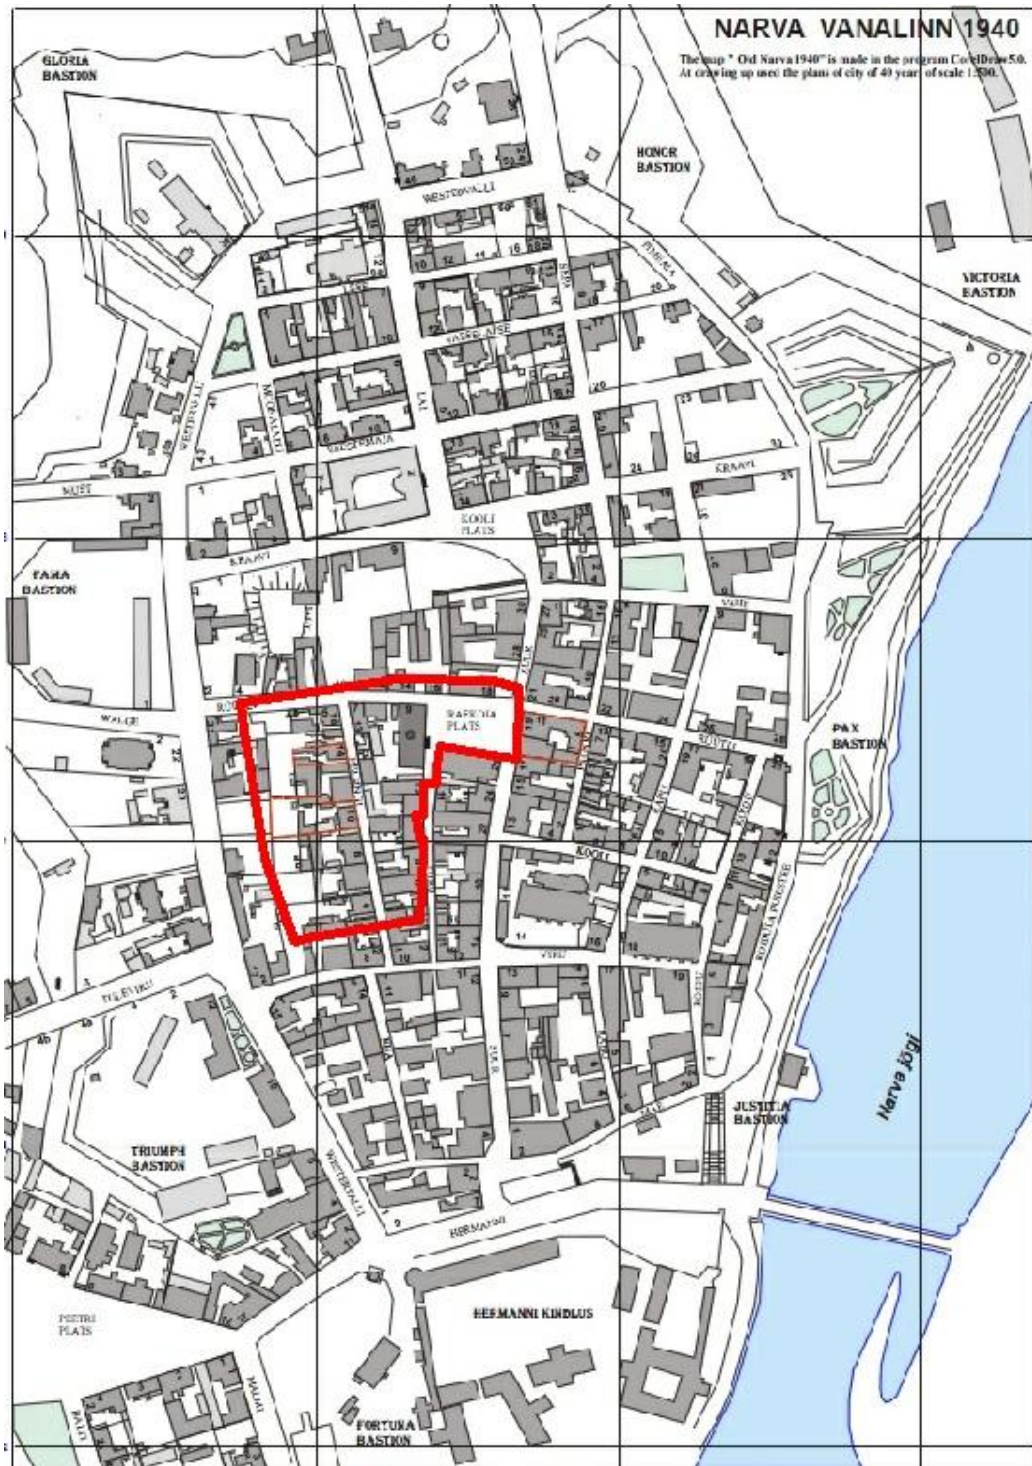
LISA 4. NARVA LINNA PLAAN AASTAST 1940.

Punasega on piiritletud vaadeldav detailplaneeringuala.

Helsingi tänava asukoht on olemas enne II maailmasõja aegsetel kaartidel. Näiteks 1940.a. Narva linna plaanil (lisa 4). Asetasime tollaegse tänavajoone tänapäevasele Narva geoalusele. Etterutates peab nentima, et kaardile kantud ja väljakaevamistel leitud tänavajooned päris ei kattunud. Reaalse tänavajoone asukoha määramine oligi arheoloogiliste uuringute lähteülesandeks.

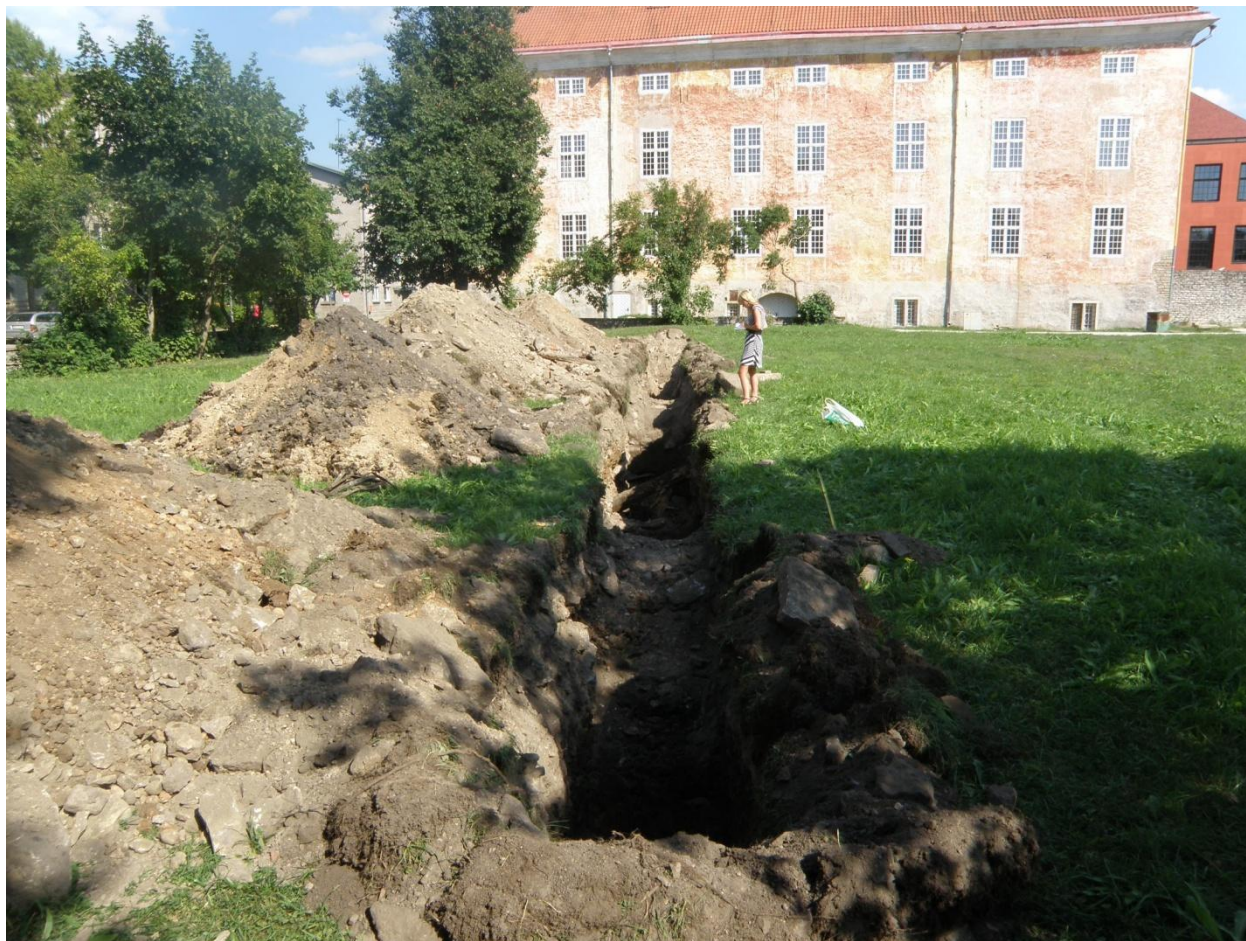
Foto 2. Tranšee 1. Vaade läänest.

Helsingi tänava asukoha tuvastamiseks alustasime tranšee 1 kaevamist kaevandi lääneosast, ca 5 m kaevandi lääneotsast itta, kaevamisega liikusime ida suunas. See asukoht pidi meie alusplaani järgi väikse varuga langema kokku ja ristuma omaaegse tänava paiknemisega tänapäevasel maastikul. Kaevanud tranšeed ca 10 m, tänavat leidmata siirdusime olemasoleva kaevandi lääneotsa tagasi, kus jätkasime otsinguid idast läände. Pikendasime tranšeed läänesuunas 5 m võrra, tänavakohta ei paljandunud. Seejärel avasime kaevandit edasi idaotsast. 2.30 m paksusest paemüürist idas sattusime lõpuks tänava asukohale. Ka teisel pool tänavat asus hoone paekivimüür. Müüride vahekaugus ehk Helsingi tänava laius sellel kohal oli 5.10. Tänavad idaküljel oleva müüri paksus oli 3.00. Kuna tänava asukoht oli tuvastatud, me tranšeed rohkem ei pikendanud.

Tranšee 1 kogupikkuseks kujunes 26.40 m.

Kaevandi lääneotsas paljandus mätkakihi all mullaga segatud ehitusrusude kiht, mis on tekkinud sõja järel hoonemüüride lammutamise ja lammutusjääkide tasandamise tagajärjel. Kiht sisaldas

pae- ja telliskive, kruusa ja mulda. Looduslik kruus paljandus 3.30 sügavusel. Edasi tuli maapinna lähedal päevavalgele olmeprügi ladestamiskoht, mis asus betoonist valatud plaadil. Seal leidis taldrivate ja teiste toidunõude katkendeid, klaasikilde, pudelite katkendeid ja metallitükke. Markeeringute järgi otsustades oli prügilat kasutatud 19. saj. viimasel kümnendil ja 20. saj. alguses. Edasi paljandus 1.85 laiune, ebakorrapärase kujuga, lubimördiga laotud paemüür. Paekivimüürist idas ladestus alates 1.30 sügavusest tumedam kultuurkiht, mis lõppes 0.65 paksuse paemüüri. Alates sellest müürist paljandus kaevandi lõunaprofiilis võlvitud keldri sisesein, mis jätkus kuni tänavaäärse müürini. Sõnaga kaevasime tänavaäärse hoone keldris. Viimane oli täitunud ehitusrusudega. Keldris asus ka omaaegne elektrikaabel ja puitkonstruktsiooni palk.

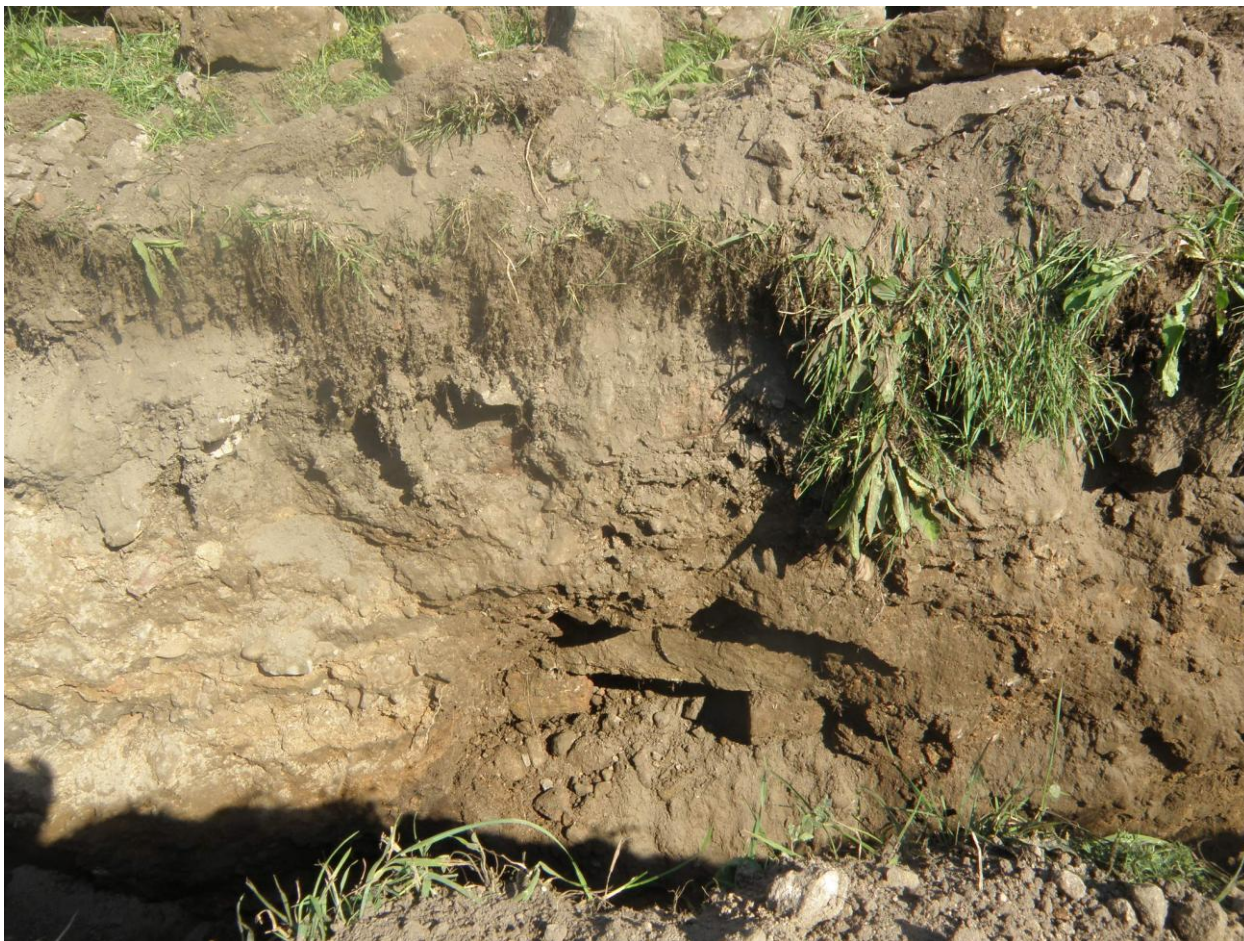
Foto 4. Sadevete renn tranšees 1. Vaade lõunast.

Tänavad asukohal oli munakivisillutise joon jälgitav 0.60- 0.70 m sügavusel maapinnast, sellest kõrgemal asus tasandatud rusukiht ja haljasala huumuse- mulla- mätkakiht. Munakivid asusid säilinud sillutise osas kruusakihil. Tänavad läänepoolses osas jooksis piki tänavat, sillutiskihist sügavamal paekivist sadevete äravoolu renn., laiusega 0.70, vooluava läbimõõt ca 0.25. Renn oli pealt kaetud paeplaatidega (foto 4). Äravoolurenn oli ühendatud paekivist kollektoriga. Viimane oli ligipääsetav malmist kaevukaane abil. Kaevukaas pärines vaatluse põhjal 19.- 20. saj. vahetuse ajast. Leiu andsime üle Narva Muuseumile.

Renni ja kollektori alust oli täidetud kohaliku kruusaga.

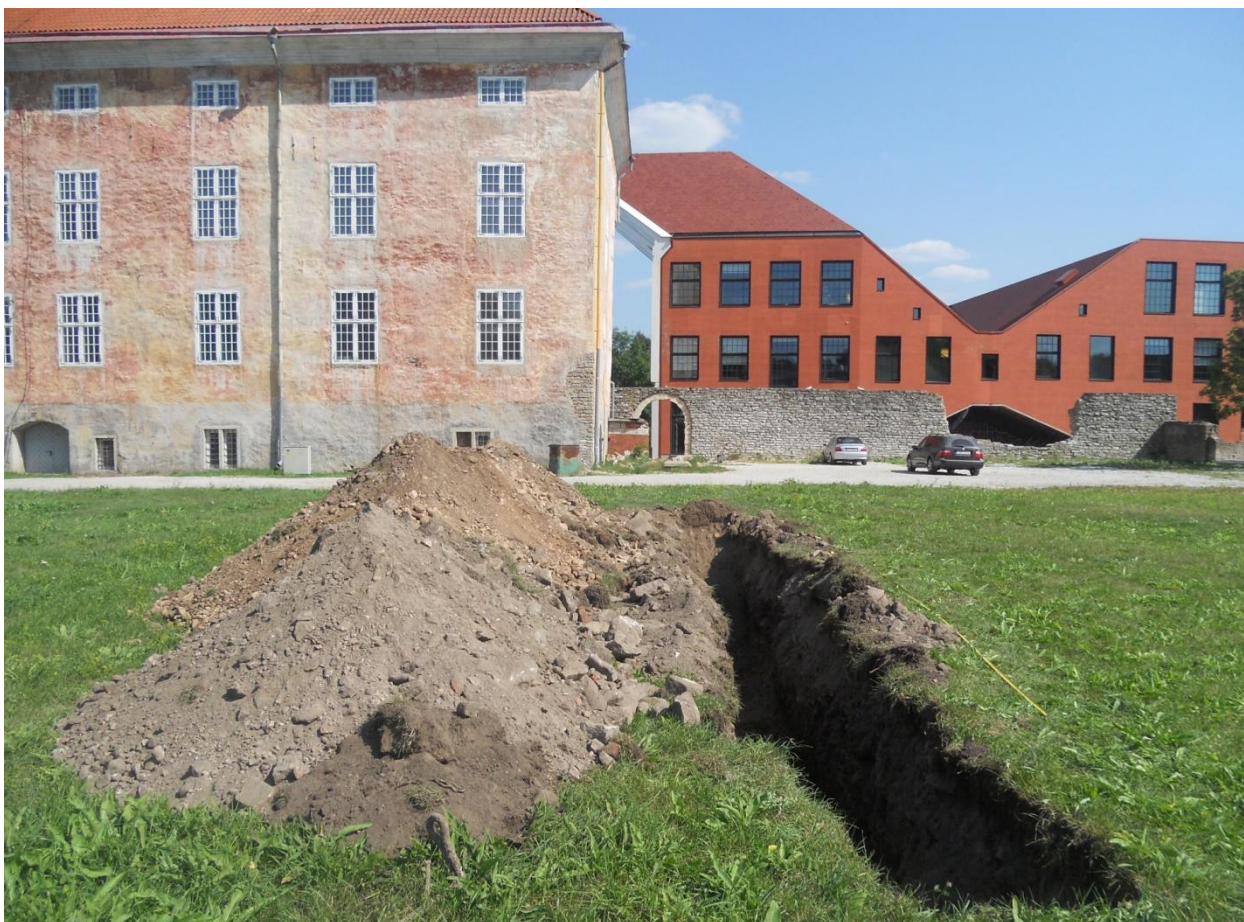
Foto 5. Tranšee 2. Vaade läänest.

Kuna tänavajoon oli leitud ja suund teada, oli tranšee 2 alguse määramine lihtsam, kui tranšeel 1. Kaevamist alustasime idast, kõigepealt sattusime tänavaäärse hoone müürile, seejärel paekivist veerennile. Renn asus mõlemas kaevandis 0.80 sügavusel maapinnast ja tema lääneserv 0.84-0.90 kaugusel tänavaäärest. Tranšee idaosas oli 0.60 sügavusel maapinnast vaadeldav sillutiskivide tasapind. Sillutis oli laotud tumedale ca 0.10 paksusele mullakihile. Tänavasillutisest kõrgemal oli segatud pealesõjaaegne rusude tasanduskiht. Madalamal tumedam kultuurkiht, mis paiknes looduslikul kruusal (tranšee 2, vaated C ja D).

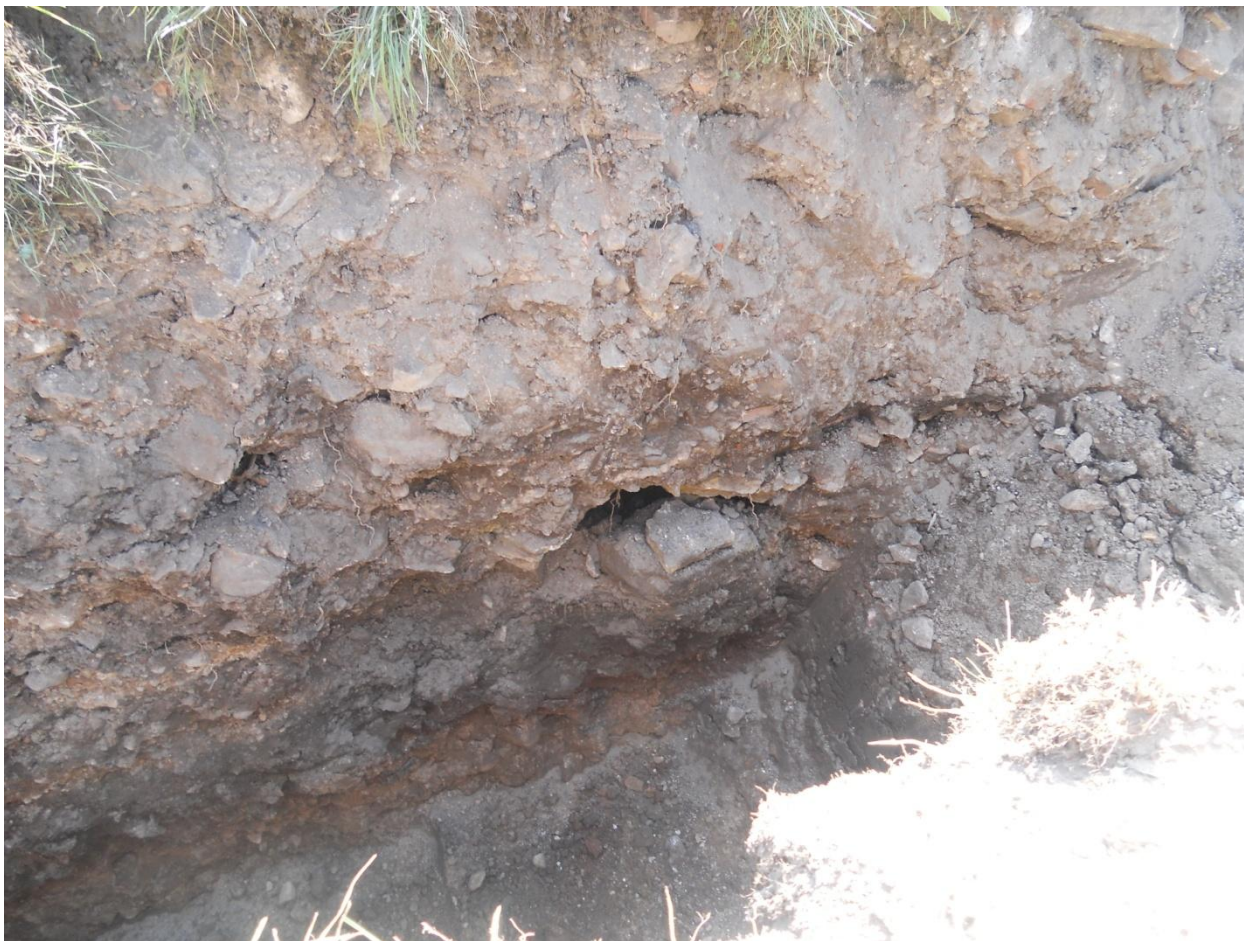
Foto 6. Sadevete renn tranšees 2. Vaade põhjast.

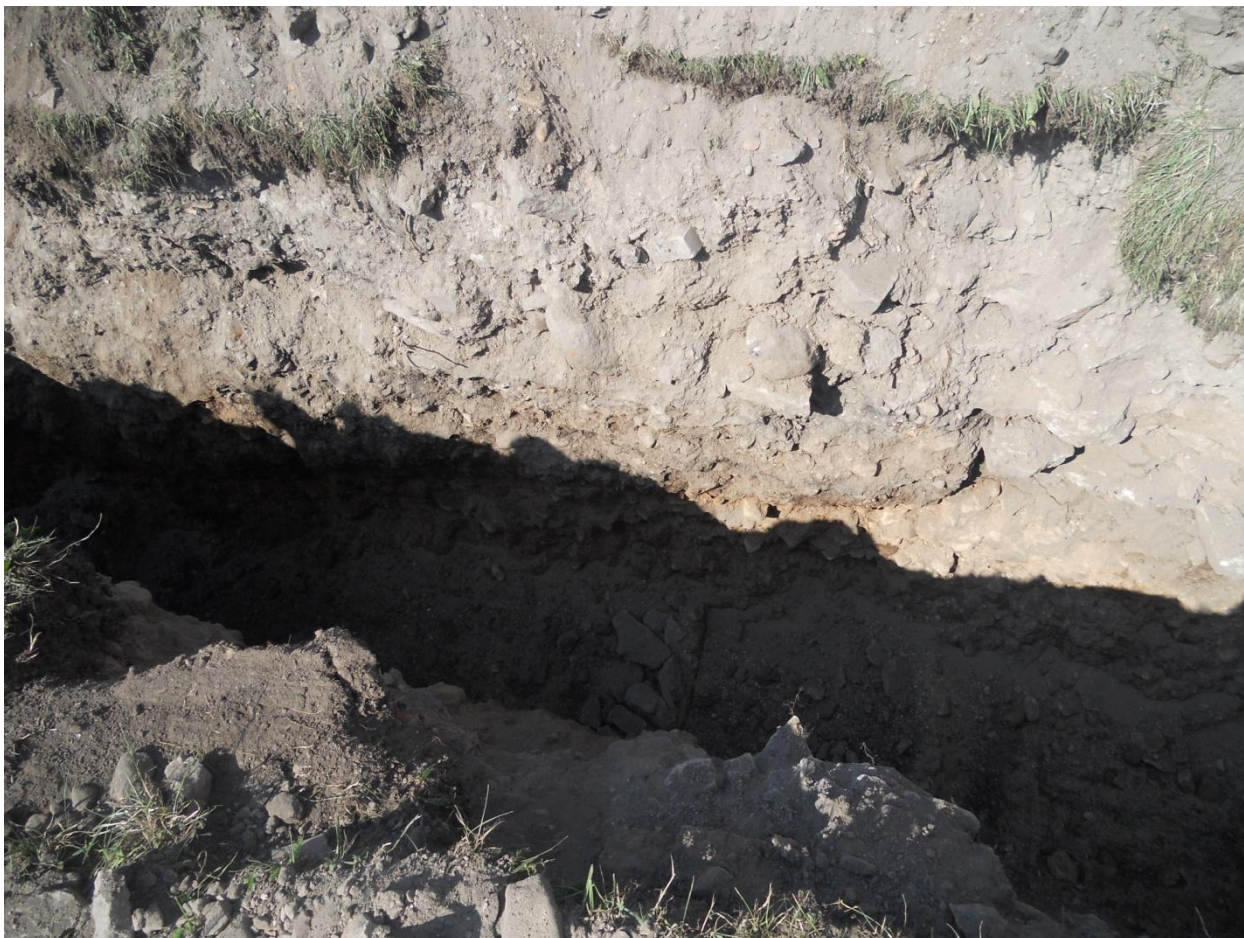
Foto 7. Helsingi tänava säilinud munakivisillutis tranšees 2. Vaade lõunast.

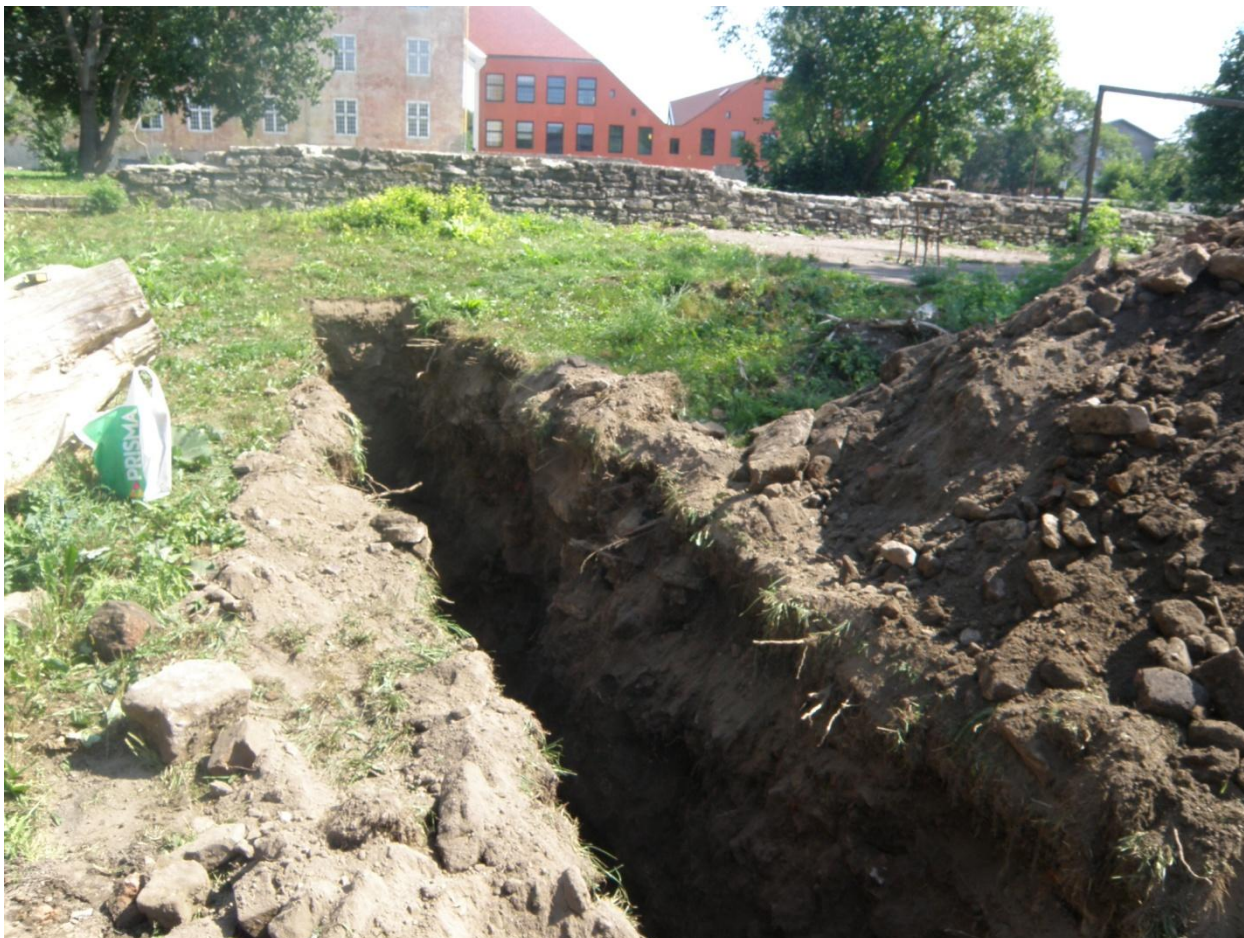
Foto 8. Tranšee 3. Vaade idast.

Kaevandi kaevasime eesmärgiga täpsustada keskaegse linnamüüri asukohta. Tranšee kaevasime eelpool mainitud kinnistu 51101:002:0010 lääneotsa, suunaga läände, haljasala paekivist rinnatise alla. Kaevamist alustades tundus, et tranšee peaks ristuma linnamüüri, sest uuritud lõik jäi 2008.a. A. Nikitjuki poolt fikseeritud linnamüürilõigu ja tänapäevani säilinud Kuningavalli muldkeha vahele. Paraku 12.00 pikkuses tranšees ühtegi müüri ei leidunud. Tegu oli segatud mullase pinnasega, mis sisaldas pae- ja telliskive. Paekivide hulgas oli ka suuremaid, tahutud müürikive. Tranšee ulatus loodusliku pinnaseni 2.70- 3.00 sügavusel. Aluspõhi oli looduslik paeklibu ja paekivi.

Eeldades, et linnamüüri vundament on selles lõigus säilinud, peab tegema järelduse, et ta asub vahetult rinnatise ääres või osaliselt pargi paemüüri all, s.t. tranšee 3 idaotsast vahetult idas.

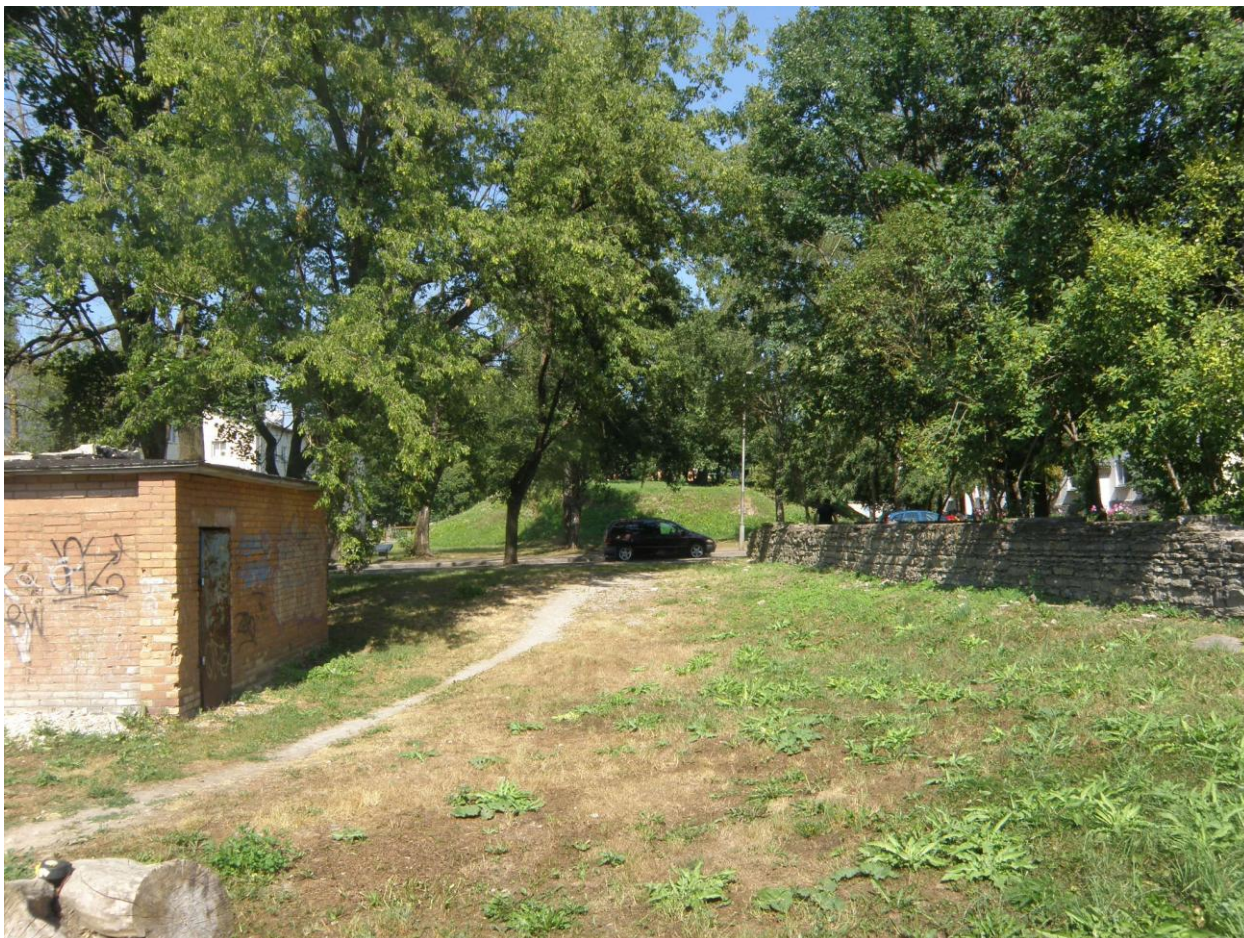
Foto 9. Esiplaanil tranšee 3 asukoht. Otse kuningavall. Vaade lõunast.

27.10.2014 tegime koos insener Vladislav Sarkoviga täiendavad georadari uuringud linnamüüri asukoha määramiseks (lisa 8). Mõõtsime kolmes lõigus, kõigis näitasid tulemused linnamüüri maa-aluse osa võimalikku asukohta. Väljakaevamiste tranšee 3. asus see ca 2 m idas. Georadari tulemuste ja A. Nikitjuki uuringute põhjal on võimalik linnamüüri joon korrektselt alusplaanile kanda.
